# 地震の状況

# 名取市の被害状況

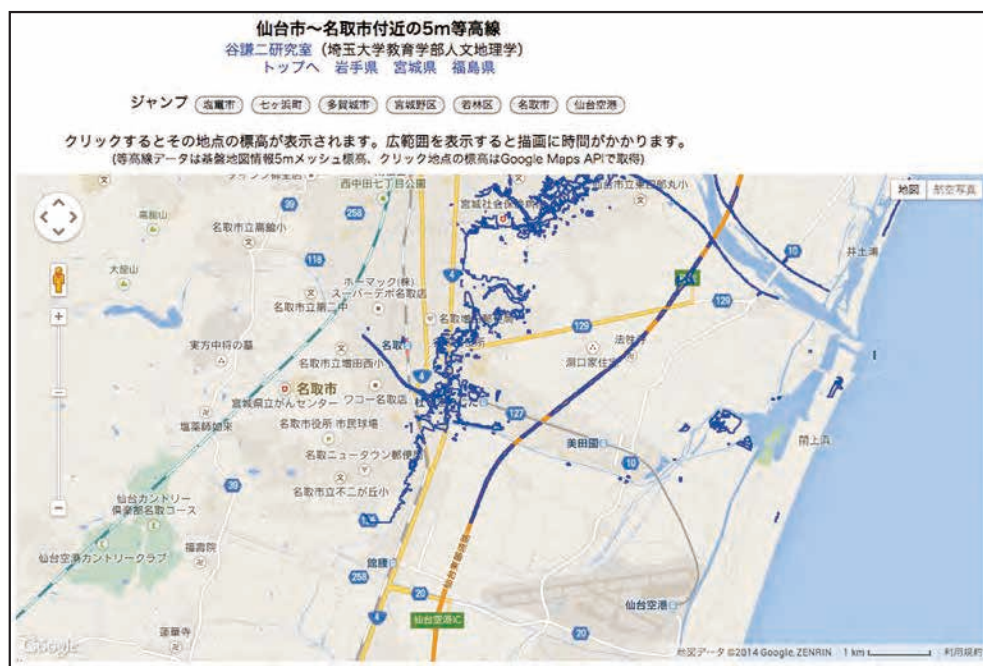
図10：標高5m等高線地図（埼玉大学谷謙二研究室作成）

名取市は、市域の約3分の2が平野の平坦部であり、津波による大きな被害を受けた閑上・下増田地区も2～3m程度の標高しかなく、付近には丘陵地はおろか、閑上の日和山以外小高い丘程度のものもない地形である（図10）。

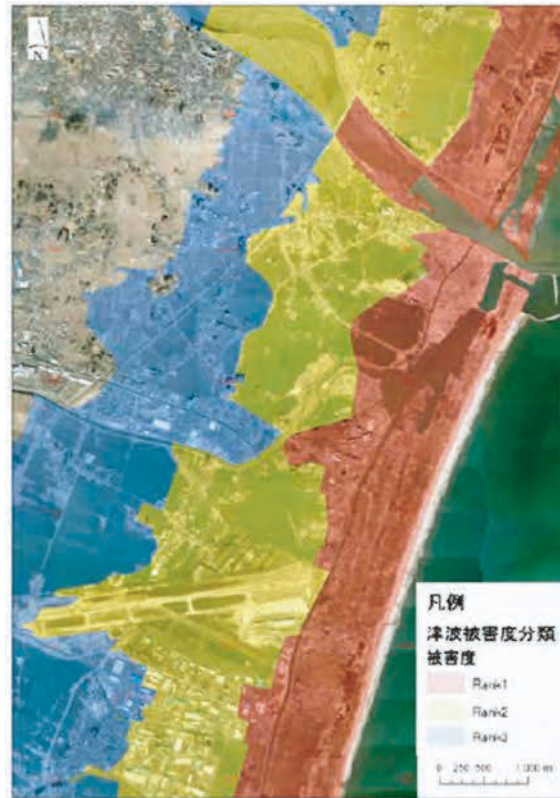
図12：津波浸水地域と被害ランク  
 (地理地殻活動研究センター「東日本大震災における津波浸水域の地理的特徴」より)

図-9 写真判読で求めた津波被害分類(3ランク) 關上地区・仙台空港周辺

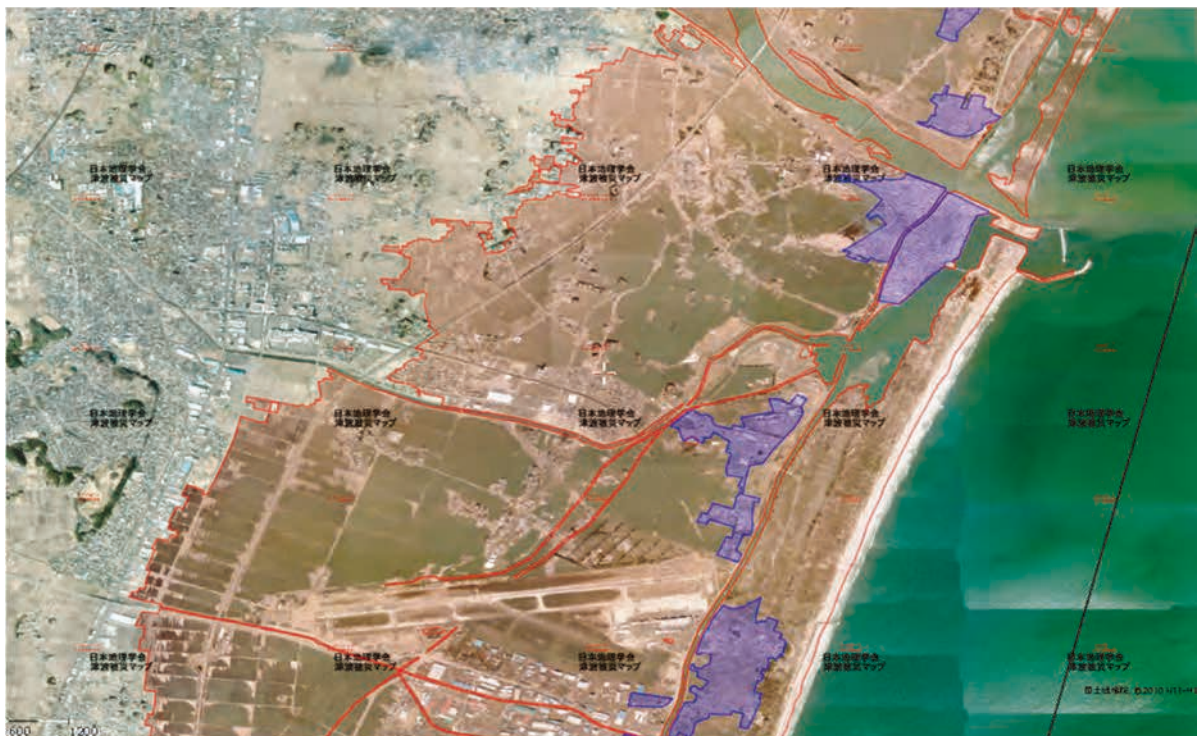
図13：津波浸水地域 (日本地理学会作成)

津波は、地上で海岸から最大約5.5kmまで侵入している。津波のほとんどは一旦仙台東部道
